شکست و ترک خوردگی (مطالعه موردی)

در ۲ یادداشت علمی پیشین مجله سازه (STRUCTURE) قواعد و اصول اساسی ترک خوردگی و چگونگی طراحی در مواجهه با خستگی و گسیختگی بررسی شد. در این مقاله ۳ مطالعه موردی درباره چگونگی کاربرد این اصول و کنترل چالش‌های پروژه بررسی خواهد شد.

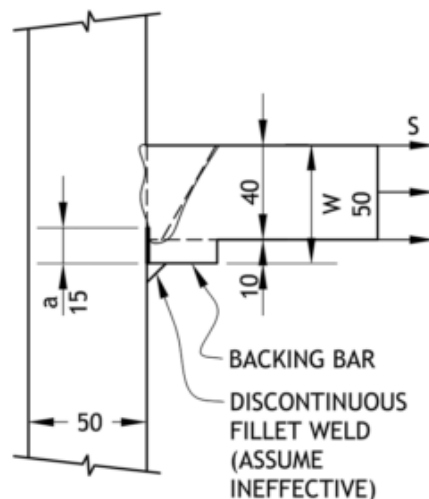
شکل ۱. جوش بال ستون به تیر در اتصالات خمشی قبل نورتریج

در حالت اول، نوار پشتبند جوش به بال ستون جوش داده شده و به تیر به صورت نشان داده شده در شکل ۱ متصل شده است.

در پایان، اتصالاتی که در آن‌ها نوار پشتبند حذف شده و ریشه جوش خارج و دوباره جوش داده شده است، می‌تواند مقاوم‌تر از ترک ناشی از عدم وجود فیوژن در نوار پشتبند باشد

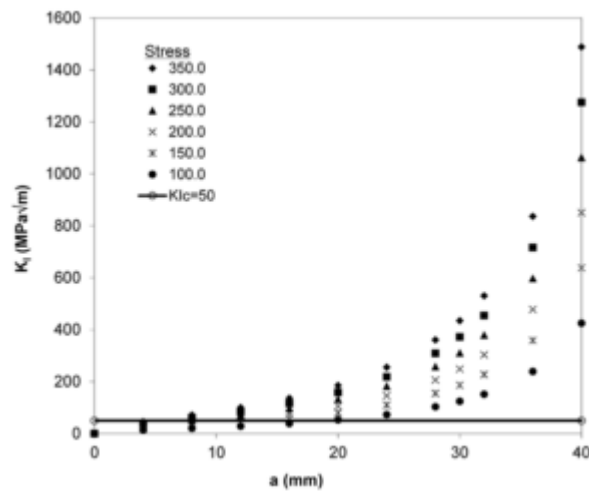
توجه داشته باشید که هر گونه کمبود در نوار پشتبند و جوش، موجب ایجاد ترک می‌شود. با استفاده از مکانیک شکست، می‌توان نمودار شدت تنش KI را که تابع عمق ترک و تنش، به صورت نشان داده شده در شکل ۲ است، ترسیم کرد. با در نظر

داشتن چقرمگی ۵۰ مگا پاسکالی ($m^{1/2}$) خستگی، مشاهده شد که بسیاری از تنش‌ها بیش از تنش تسلیم هستند. حتی با دو برابر شدن چقرمگی، هنوز هم انتخاب ضعیفی برای این نوار به نظر می‌آید.

شکل ۲. راه حل شدت تنش قطعه جوش ناقص به عنوان تابعی از عمق ترک

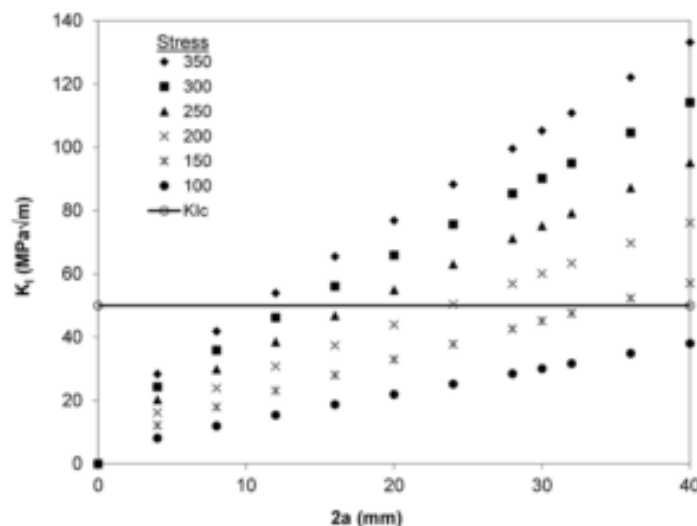
وقتی که یک جوش نواری در امتداد نوار قرار می‌گیرد، چه اتفاقی می‌افتد؟ برای حل مسئله چه باید کرد؟ در حال حاضر یک ترک عجیب و غریب وجود دارد. با توجه به شکل ۳، توجه کنید که حدود نیمی از مقادیر تنش، بالاتر از چقرمگی فرض شده می‌باشد. ممکن است آیین نامه این اجازه را بدهد. با این حال، با توجه به امکان چقرمگی پایین‌تر، در نزدیکی تقاطع جان و امکان بالقوه برای رشد ترک به دلیل چرخه کم خستگی، خارج کردن آن نیز بی‌احتیاطی است.

شکل ۳. راه حل شدت تنش جوش کامل به عنوان تابعی از عمق ترک

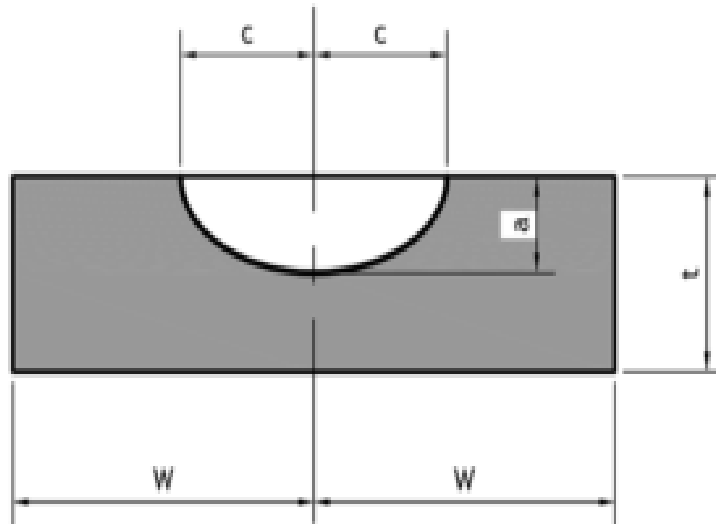
شکل ۴. هندسه فرضی ترک در دیواره تانکر

با استفاده از این داده‌ها، مهندس راه‌حلی برای شدت تنش بر اساس هندسه ترک که در شکل ۴ نشان داده شده است، ارائه می‌کند. این راه‌حل‌ها از API 579 به دست می‌آیند. با انتخاب طول ترک به اندازه $2C$ ، عمق ترک محاسبه می‌شود. با انجام این کار برای طول ترک‌های متعدد، نمودارهای نشان داده شده در شکل‌های ۵ و ۶ رسم می‌شوند. در شرایطی که عمق ترک از ضخامت دیواره تانکر بیشتر باشد (شکل ۵)، نشت قبل از شکست اتفاق می‌افتد. در نقاطی از تانکر که جنس آن چقرمگی کمتری دارد، مانند ناحیه جوش شده و یا تحت تأثیر گرما؛ قبل از نشت مواد تانکر دچار شکست می‌شود. این شرایط به شدت نگران کننده است چرا که تا قبل از شکست هیچ علامت هشدار دهنده‌ای ظاهر نمی‌شود.

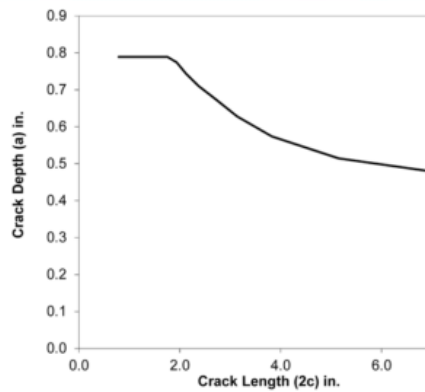
شکل ۵. اندازه بحرانی ترک، در شرایط نشت قبل از شکست دیواره تانکر

این تجزیه و تحلیل دو چیز را نشان می‌دهد. در فلز پایه، ترک‌های کم عمق و طولانی نیاز به تعمیر دارند. در شرایطی که امکان شکست قبل از نشت وجود دارد، باید نسبت ابعاد $(a/2c)$ کمتر از ۰.۵، باشد. در فلز پایه جوش، همه ترک‌ها با ابعاد مشخص نیاز به تعمیر دارند. به این صورت مهندس می‌تواند تصمیم بگیرد که چه اندازه‌ای از ترک با نسبت ابعاد مشخص نیاز به تعمیر با انتخاب یک ضریب ایمنی قابل قبول دارد.

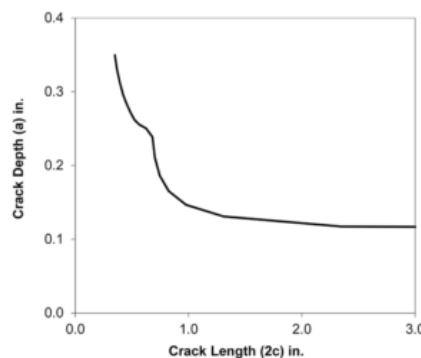
شکل ۶. اندازه بحرانی ترک، شرایط شکست قبل از نشت در دیواره تانکر

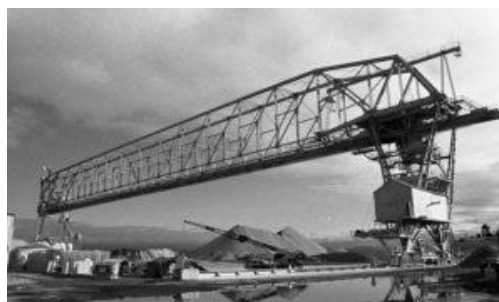
جرثقیل سقفی نشان داده شده در شکل ۷، یکی از ده‌ها موردی است که در طول سال‌ها از رده خارج شده است. بیش از صد سال از عمر این جرثقیل می‌گذرد و در این بازه زمانی بین ۵ تا ۱۰ میلیون چرخه خستگی را تجربه کرده است.

شکل ۷. جرثقیل پلی با اعضای قطری و پخش کننده‌های بار در پایین

در تجزیه و تحلیل نیروها هیچ مشکلی شناسایی نشد. نتایج مدل سبب تطابق نمودار ماکسول در نقشه‌های اصلی شد. تجزیه و تحلیل تنش خستگی نشان دهنده این بود که اغلب اعضا دارای مقادیری کمتر از مقادیر آستانه در ۴,۵ KSI AISC بودند. چند عضو نزدیک به وسط خرپا تنشی برابر با ۱۰ KSI داشتند. آن‌ها در یک نقطه شکست شده‌اند، به دلیل اینکه خرپا بیش از یک پای خمیده را از دست می‌دهد. تا این نقطه، هیچ نگرانی عمده‌ای وجود ندارد. با این حال، آزمایش‌های غیر مخرب (NDT) انجام می‌شود.

پس از بحث‌های طولانی مالک تصمیم گرفت که خرپا را از رده خارج کند. با توجه به اندازه و وسعت ترک و سختی تعمیر، این تنها تصمیم منطقی بود.

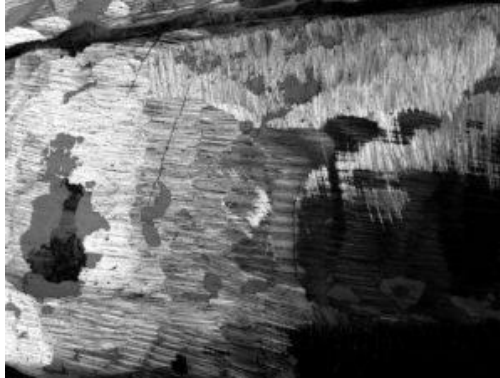
شکل ۸. ترک خوردگی EYEBAR

قبل از هر گونه تست NDT، آهنگرها برخی از مفاصل کلیدی و ترک‌های مشخص شده را رنگ زده تا با چشم غیرمسلح به صورت نشان داده شده در شکل ۸، قابل مشاهده باشند. از طریق تست مرحله به مرحله‌ای مافوق صوت و قطعات مغناطیسی، ترک در داخل و در سطح به تعداد قابل توجهی از مفاصل مشخص می‌شود. محدوده اندازه ترک در بازه ۱/۸ تا ۵/۲ اینچ طول و ۱/۶۴ تا ۱/۳۲ اینچ عرض می‌باشد.
