# مقاوم سازی لرزه‌ای سازه‌ها

راهکارها و نمونه‌های اجرایی از کشور سوئیس

توماس ونک - ۲۰۰۸: مقاومت‌سازی لرزه‌ای سازه‌ها. راهکارها و نمونه‌های اجرایی از کشور سوئیس. گزارش تحقیقاتی شماره ۰۸۳۲ - اداره فدرال محیط‌زیست - برن - ۸۴ صفحه.

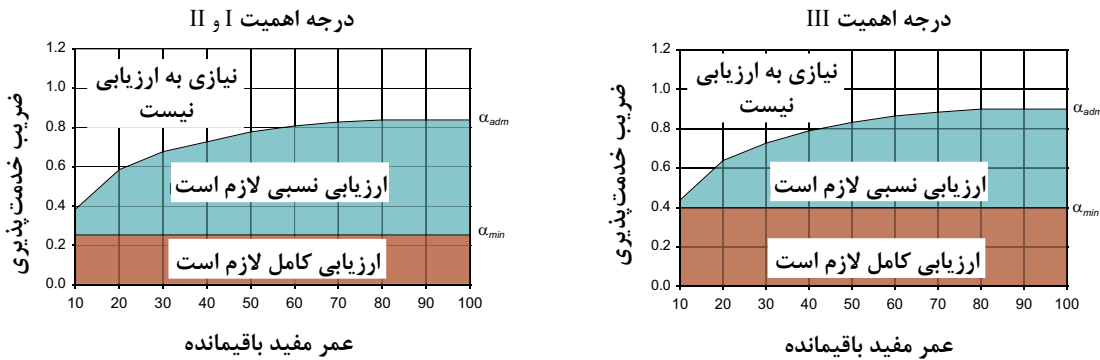
شکل ۱-۵ ارزیابی‌های توصیه شده طبق پیش‌نویس استاندارد SIA 2018

اصولاً ضوابط طراحی مورد استفاده برای ساختمان‌های جدید، باید در مورد ساختمان‌های موجود نیز اقتناع گردند، بدین معنا که ضریب خدمت‌پذیری  $\alpha_{eff}$  برای آنها باید بزرگتر از یک باشد. در صورتی که ضروریات ارزیابی لرزه‌ای و تأمین ضوابط مربوطه منجر به پیش‌بینی هزینه غیرمتناسب برای مقاوم‌سازی گردد، پیش‌نویس استاندارد (SIA2014(2004) ارزیابی‌ها و ضوابط را به‌گونه‌ای محدود می‌نماید تا هزینه‌ها در حد مناسب و منطقی باقی بمانند. در زمینه ارزیابی ساختمان‌های موجود، عمر مفید باقیمانده به صورت یک دوره زمانی بر پایه ایمنی تضمین‌شده سازه‌ای و خدمت‌دهی ساختمان تعریف می‌شود تا در ملاحظات بهره‌برداری و اقتصادی مدنظر باشد. برای ساختمان‌های متعارف، این زمان بین ۲۰ تا ۵۰ سال متغیر است. معمولاً در پایان عمر مفید باقیمانده، انجام ارزیابی‌های بیشتر نسبت به شرایط قبل از آن، ضروری است. سه مثالی که در ادامه آمده است، ضرورت ارزیابی مقاوم‌سازی لرزه‌ای را متناسب با مقدار سه عامل ضریب خدمت‌پذیری،  $\alpha_{eff}$ ، درجه اهمیت سازه و عمر مفید باقیمانده فرض شده، تشریح می‌نماید (شکل ۱ - ۵).

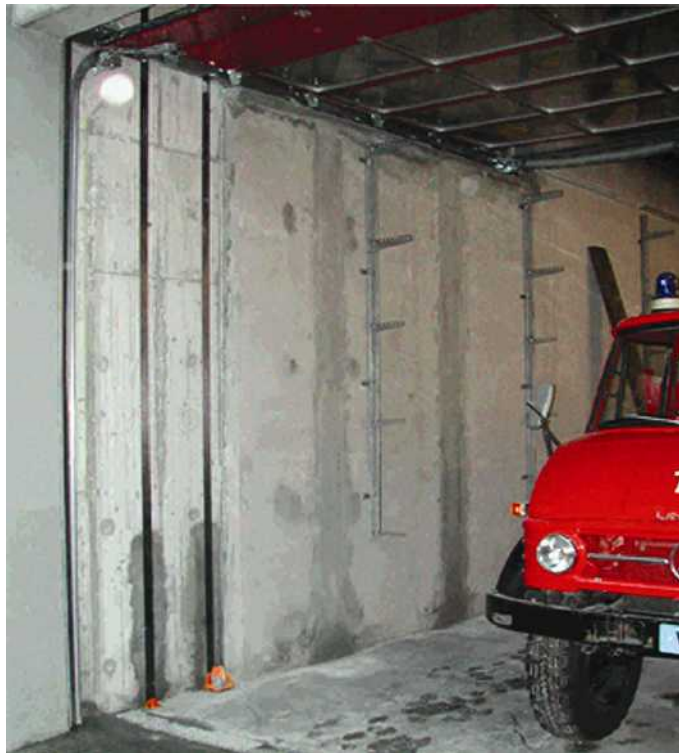
دو عدد از نوارهای CFRP پیش‌تنیده در وجه داخلی دیوارهای گوشه ساختمان (تروففر و همکاران، ۲۰۰۴)

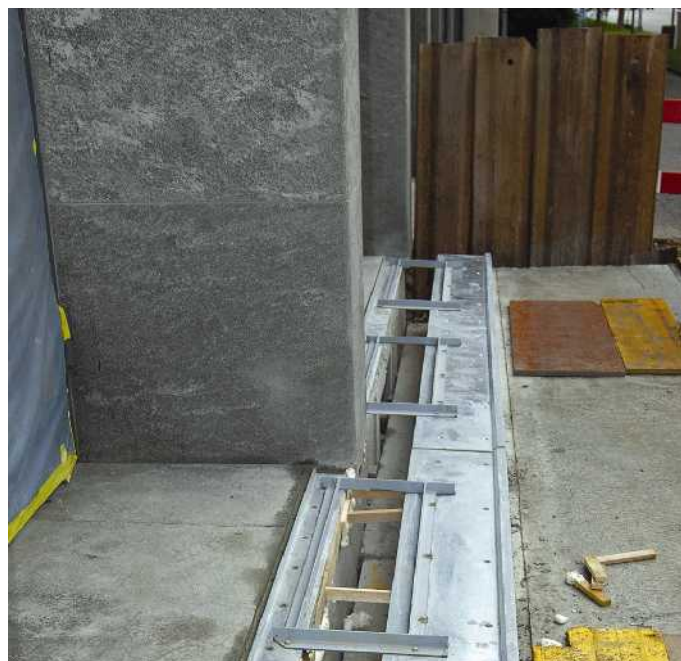
تعییه درز انبساط در اطراف ساختمان حرکت افقی بالیستک‌های لرزه‌ای جدید را ممکن ساخت.

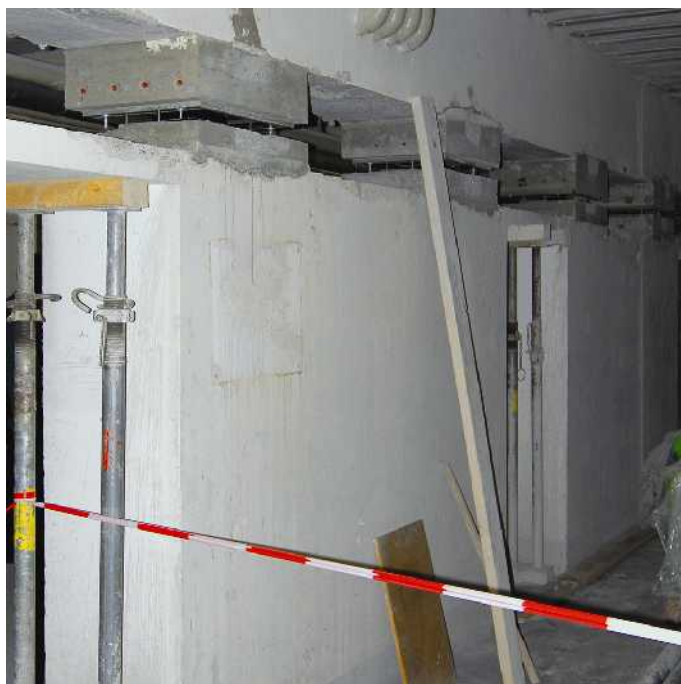
بالشک‌های لغزشی در زیرستون‌های آزاد در وجه داخلی زیرزمین نصب شده‌اند.

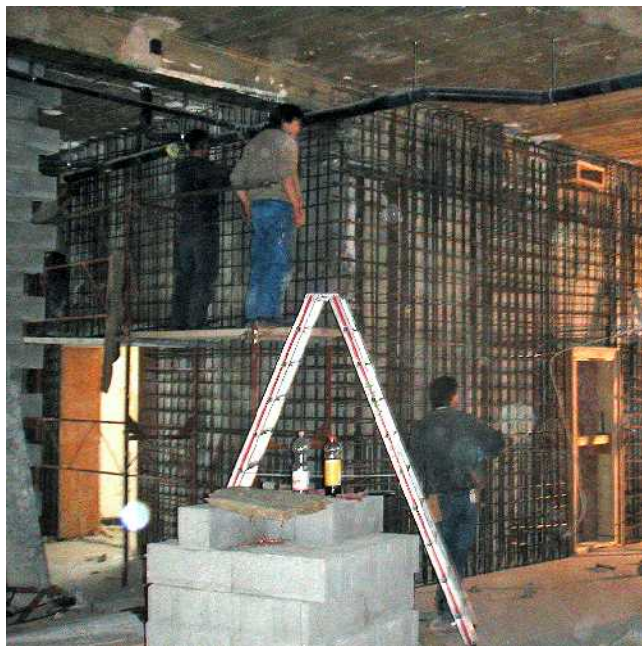
بستن قفسه‌های آرماتور دیوارهای بتن مسلح جدید در همکف.

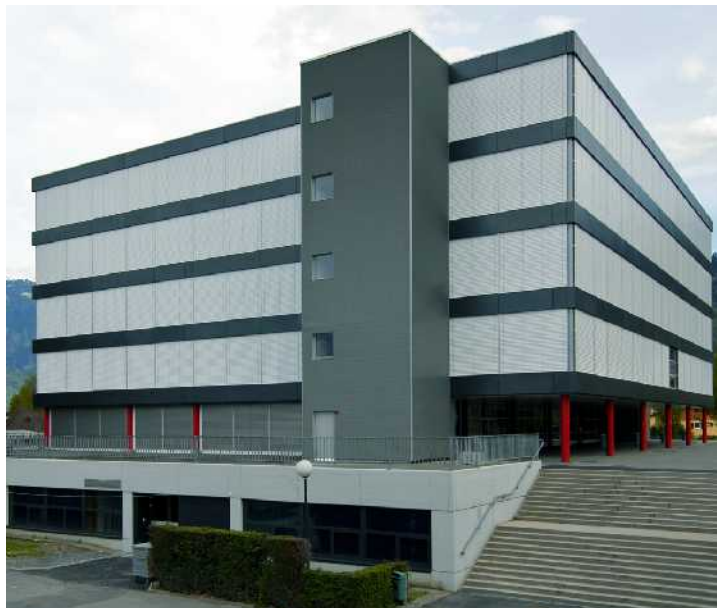
نمای برج پلکان جدید در وجه شمالی ساختمان.

طرح مقاوم‌سازی ساختمان در دو بخش انجام شده است. در بخش اول دو عدد راه‌پله از جنس بتن مسلح در تمام طبقات به‌عنوان عضو الحاقی و با عملکرد مهاربندی افقی به‌ساختمان اضافه شده است. همچنین کف طبقات نیز با اضافه نمودن خرپاهای افقی جدید تقویت شده و مسیر انتقال نیروهای افقی را از کف طبقات به برج‌های پلکان جدید فراهم نموده‌اند.

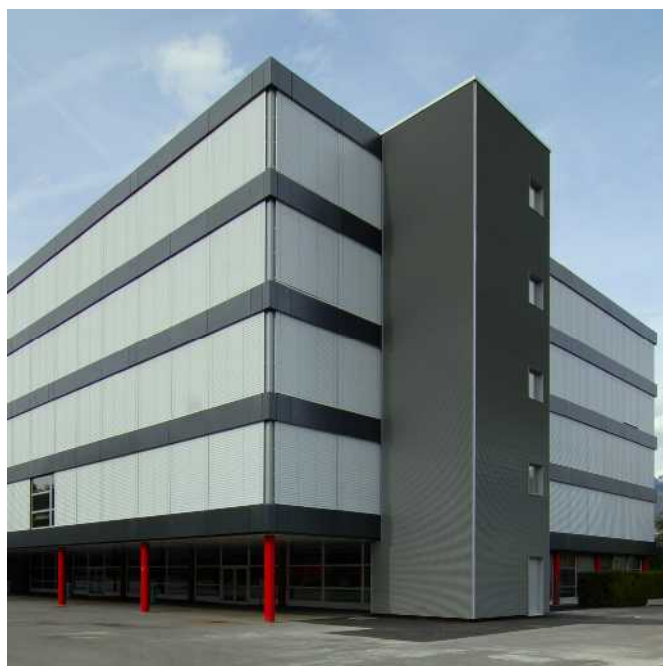
نمای برج پلکان جدید در وجه جنوبی ساختمان.

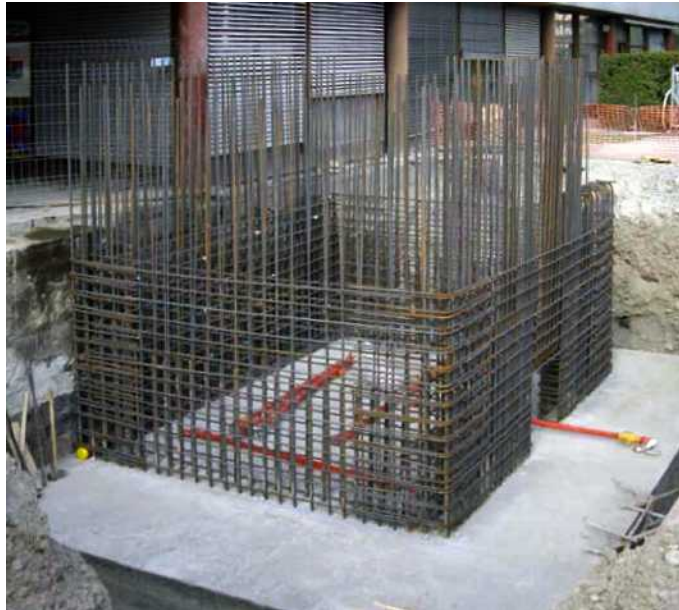
آرماتوربندی در طبقه زیرزمین و شالوده برج پلکان جدید.

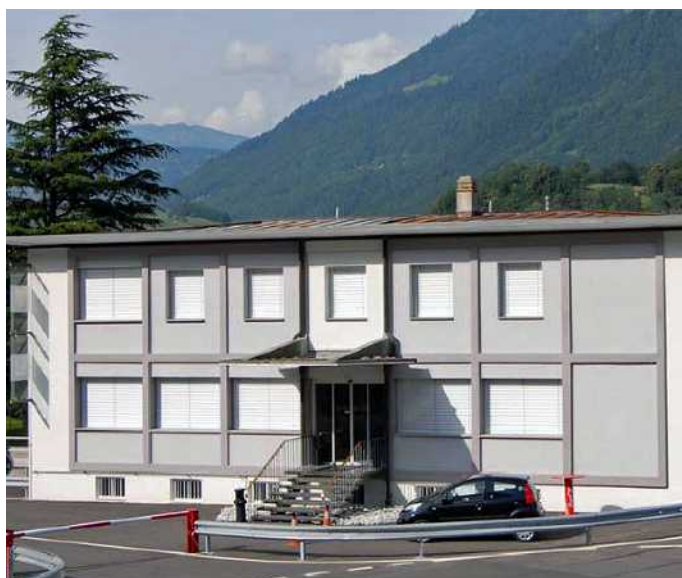
نمای دیوار طولی با دیوارهای جدید سازه‌ای بتن مسلح در منتهی‌الیه سمت راست.

دیوارها در نمای طولی ساختمان عمدتاً مسئله‌دار هستند. در طبقه همکف، دیوارهای بنایی جناحی تا نصف ارتفاع طبقه کوتاه شده‌اند و در قبال واژگونی بدون مهار هستند. با توجه به جنس مصالح، خطر گسیختگی ترد برشی حتی در زلزله‌های ضعیف نیز وجود دارد.

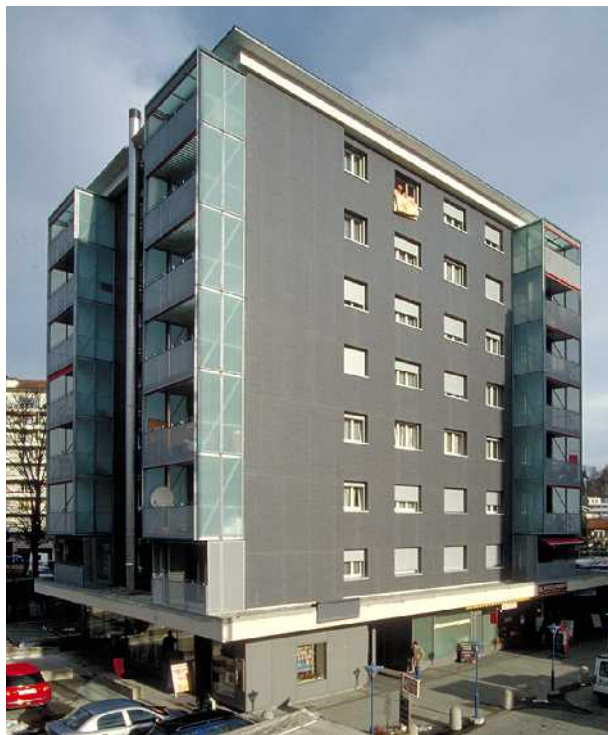
نمای دیوار محیطی سازه‌ای جدید از نوع بتن مسلح.

اتصال دیوارهای جدید سازه‌ای به لبه انتهایی دال کف با استفاده از کاشت آرماتور مهاری (شاخک) و تزریق آنها برقرار گردید.

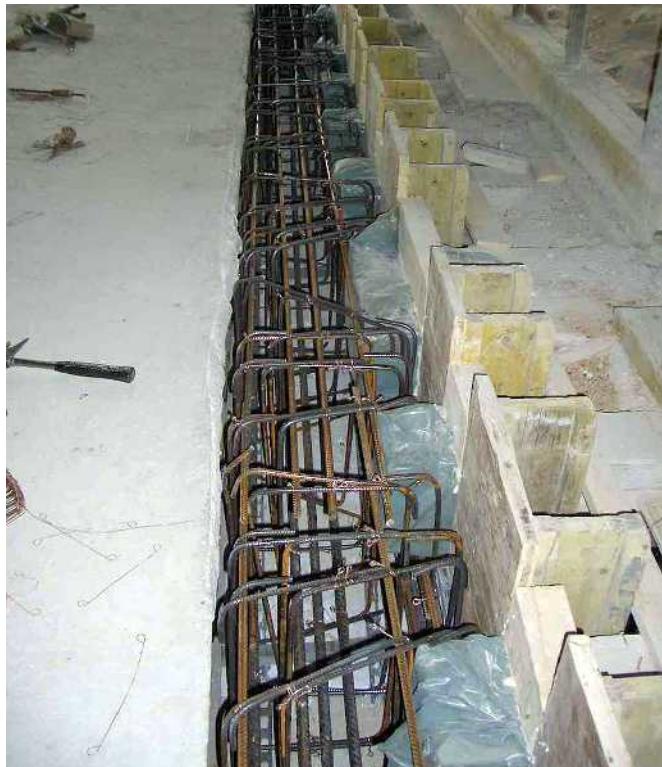
مهار آرماتورهای کف جدید در دیوارهای بنایی.

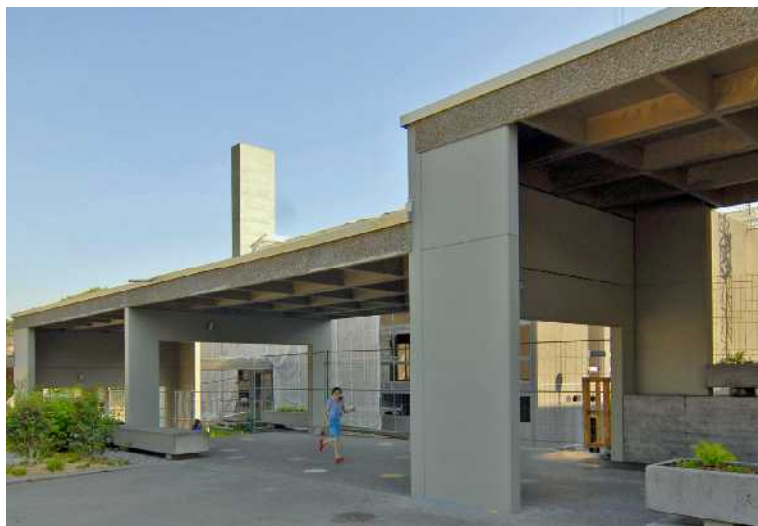
اتصال پیاده رو به ساختمان با استفاده از دیوارهای بتن مسلح مقاوم‌سازی شده.

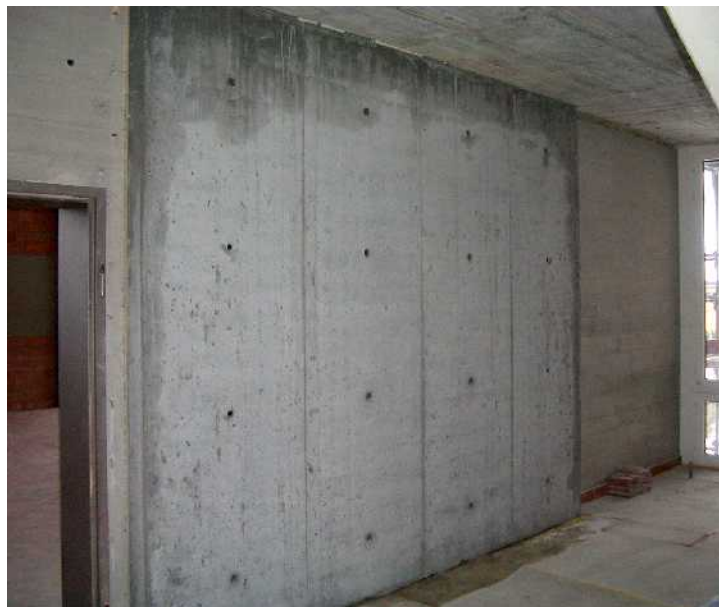
تقویت یکی از دیوارهای موجود با دیواری به ضخامت ۱۵ سانتی‌متر.

هر چهار دیوار پلکان مرکزی با دو برابر نمودن ضخامت آنها، تقویت شدند. این چهار دیوار تقویت شده به صورت متقارن در پلان ساختمان جانمایی شده و از تراز زیرزمین تا بام ادامه یافته‌اند. تراز بام ساختمان با استفاده از چهار قاب فولادی نصب شده در اطراف پنجره‌ها و در محاذات دیوارهای مرکب، مهار شده است.

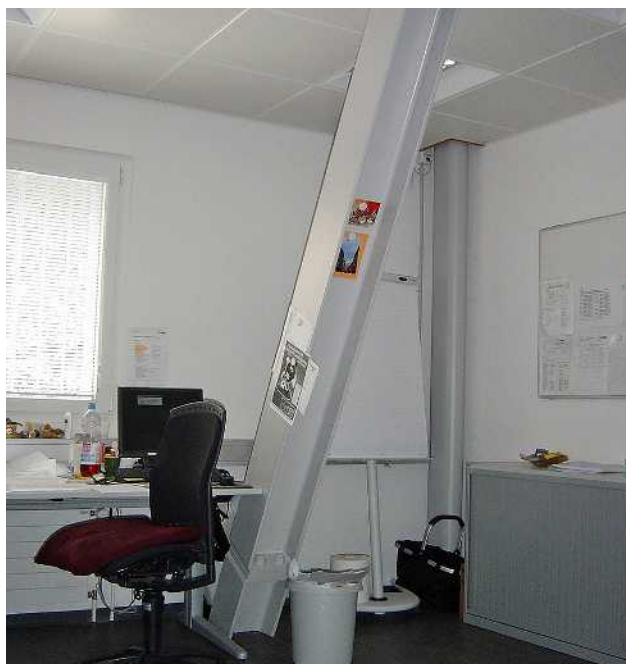
عضوی از خرپای فولادی V شکل جدید در اتاق اداری طبقه همکف.

چهار خرپای فولادی جدید V شکل در طبقه همکف ساختمان، در هر امتداد دو عدد، ساخته و نصب شدند. واکنش قائم خرپاها از طریق ستون‌های فولادی جدید در دو انتهای خرپا به طبقه زیرزمین منتقل شده و در ریزشمع‌های اجراشده، مهار می‌شوند. واکنش افقی خرپاها به‌دال بتنی موجود در طبقه همکف منتقل می‌گردد.

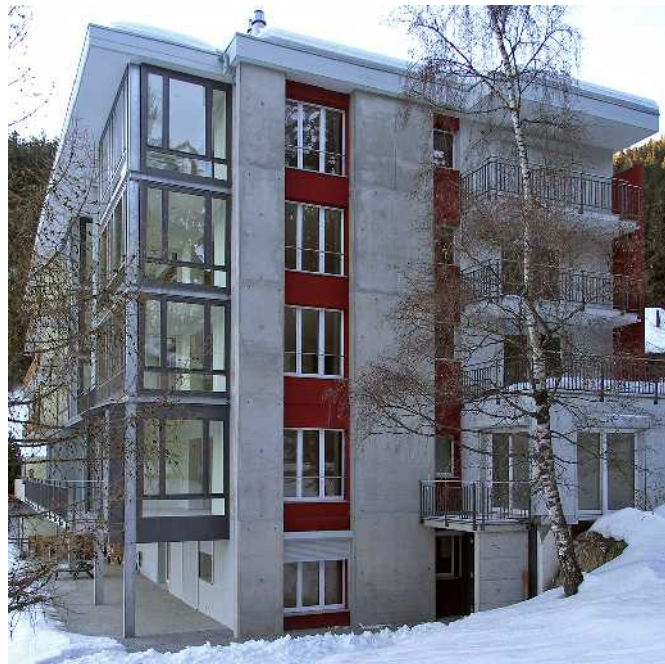
نمای شرقی ساختمان با دیوارهای پیرامونی جدید بتن مسلح.

طرح معماری جدید ساختمان برای تغییر کاربری به آپارتمان مسکونی مستلزم حذف تعدادی از دیوارهای داخلی بوده است. در این راستا، چهار دیوار بتنی با ضخامت کم (لاغر) با هدف عملکرد مهاربند جانبی اجرا شدند. با توجه به اصول پایه طراحی لرزه‌ای، دیوارهای بتن مسلح جدید به‌طور پیوسته از زیرزمین تا تراز بام ادامه یافتند. این چهار دیوار حتی‌المقدور به‌صورت متقارن با چهار دیوار پیرامونی ساختمان جانمایی و اجرا شدند.

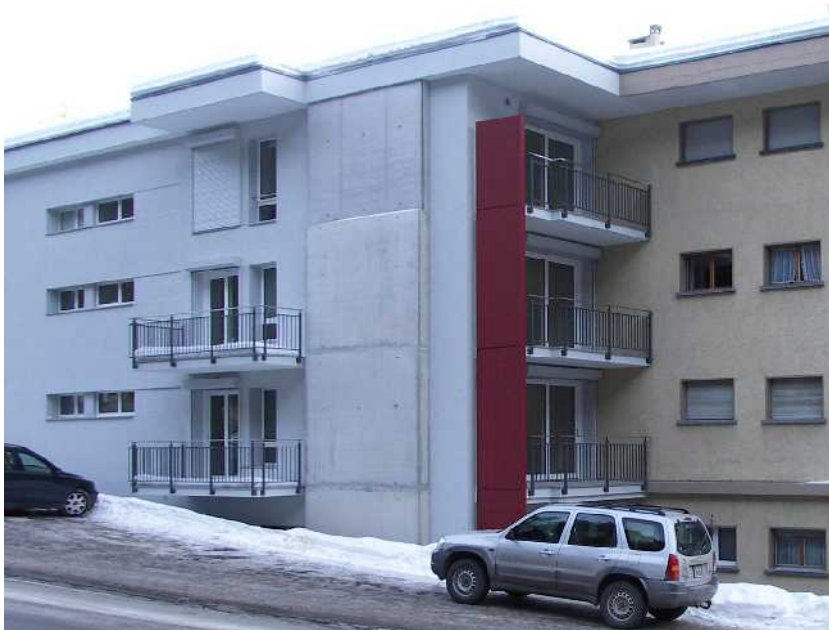
نمای شمالی ساختمان و دیوار پیرامونی بتن مسلح جدید.

تلاش بر این بود که دیوارهای بتن مسلح جدید تا حد امکان در تطابق با طرح معماری نمای ساختمان باشند.

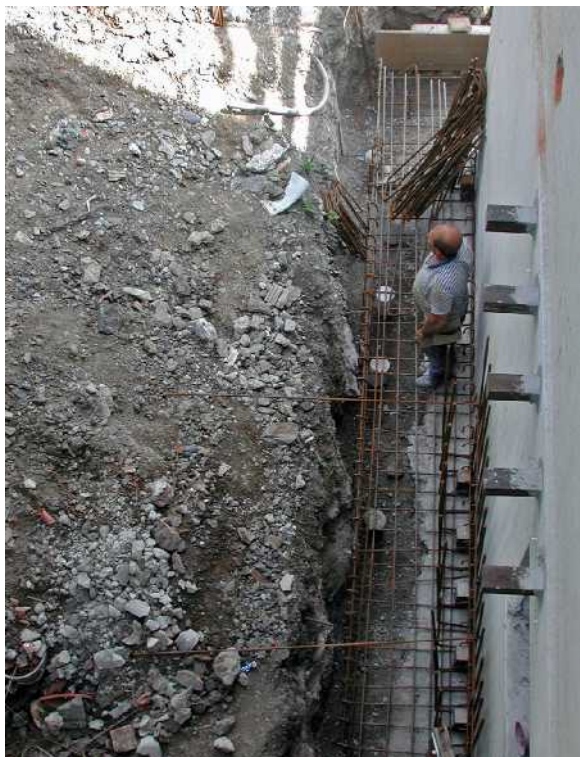
پی دیوارهای بتن مسلح جدید.

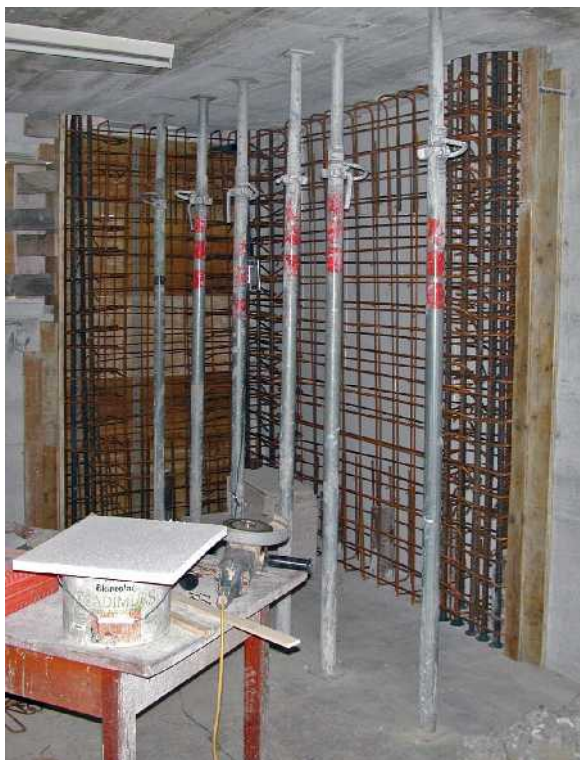
آرماژورگذاری یکی از دیوارهای جدید بتن مسلح در تراز زیرزمین.
