فروریزش ساختمانها و نقش مهندسان سازه در عملیات جستجو و نجات

دکتر ساسان عشقی

دومین نشست دستاوردهای اساتید و دانش آموختگان عمران شریف

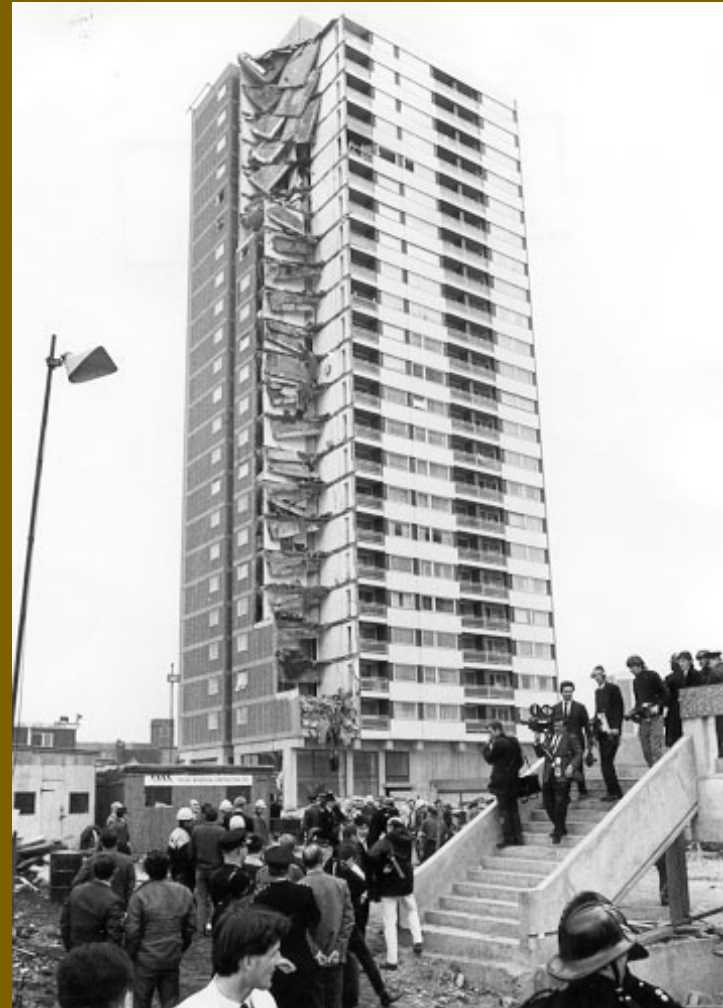
On May 16, 1968, the 22 story Ronan Point apartment tower in West Ham, London suffered a fatal collapse of one of its corners due to a natural gas explosion, which destroyed a load-bearing wall.

4 people were killed and 17 others were injured. The building was a large-panel system building.

Ronan Point, following the gas explosion.

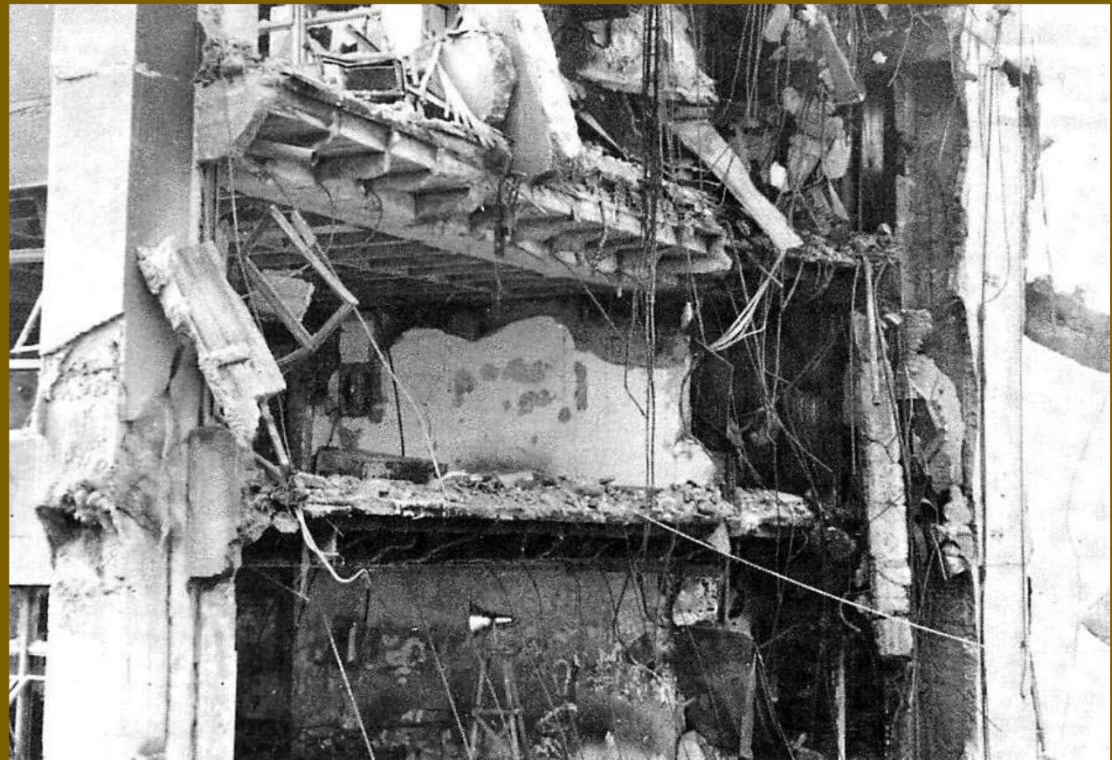
Core Collapse in Sao Paulo, Brazil (May 21, 1987)

This was a 21-story office building, headquarters of the Sao Paulo Power Company (CESP). Buildings 1 and 2 of this office complex were both constructed of reinforced concrete framing, with ribbed slab floors.

Sao Paulo experienced one of the biggest fires in Brazil on which precipitated a substantial partial collapse of the central core of the CESP Building 2.

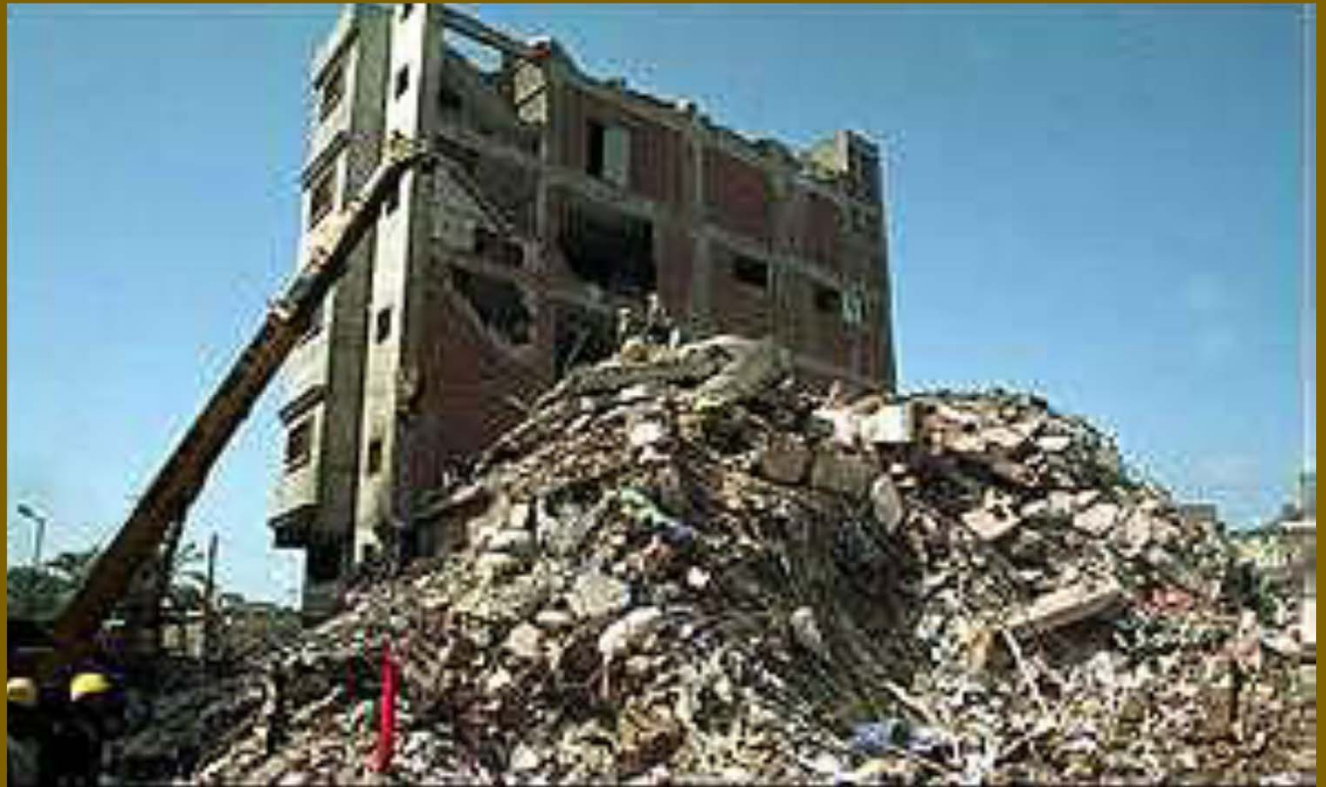
Collapsed Textile Factory in Alexandria, Egypt

A fire-initiated collapse of a 6-story reinforced concrete textile factory occurred in Alexandria, Egypt. The fire started in the storage room at the ground floor. Fire extinguishers were non-functional, and the fire spread quickly before firefighters arrived. Approximately nine hours after the start of the fire, when the blaze seemingly was under control and subsiding, the building suddenly collapsed, killing 27 people.

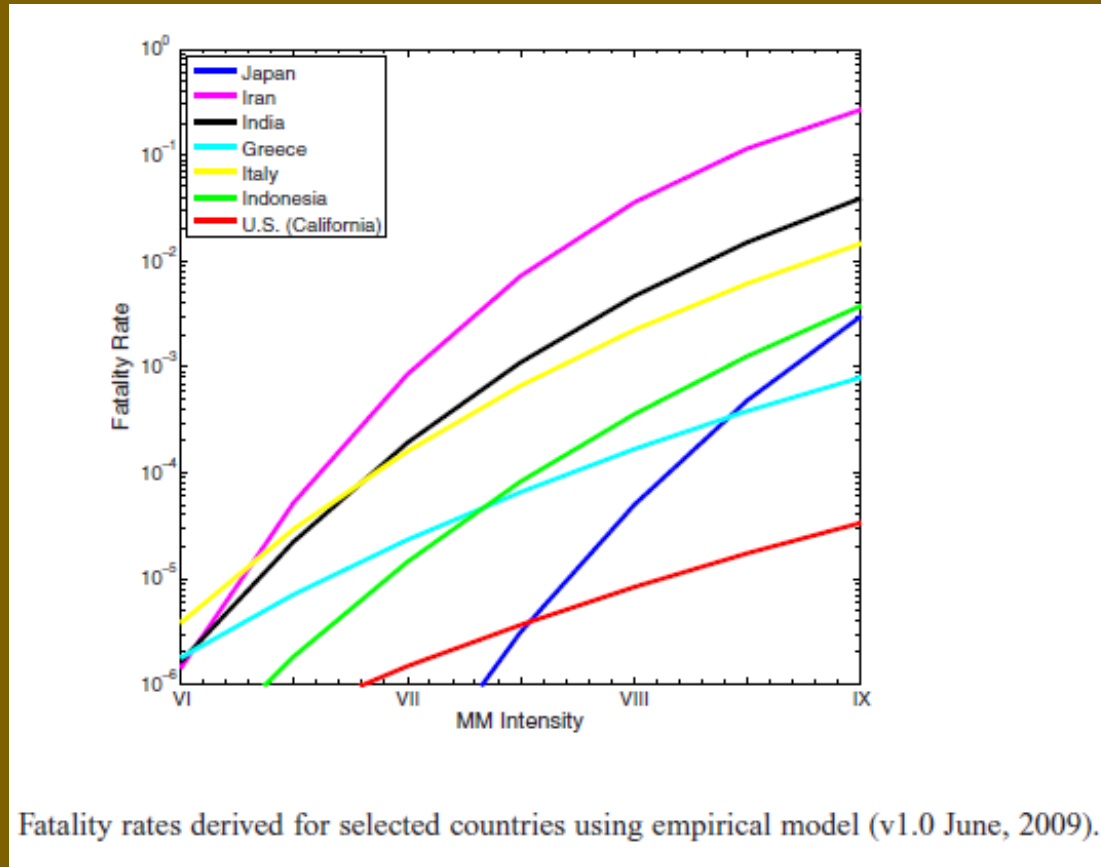
EQ Fatality Rate درصد کشته شدگان زلزله

Jaiswal_ & Wald_ (2010), An Empirical Model for Global Earthquake Fatality Estimation, Earthquake Spectra, 2010

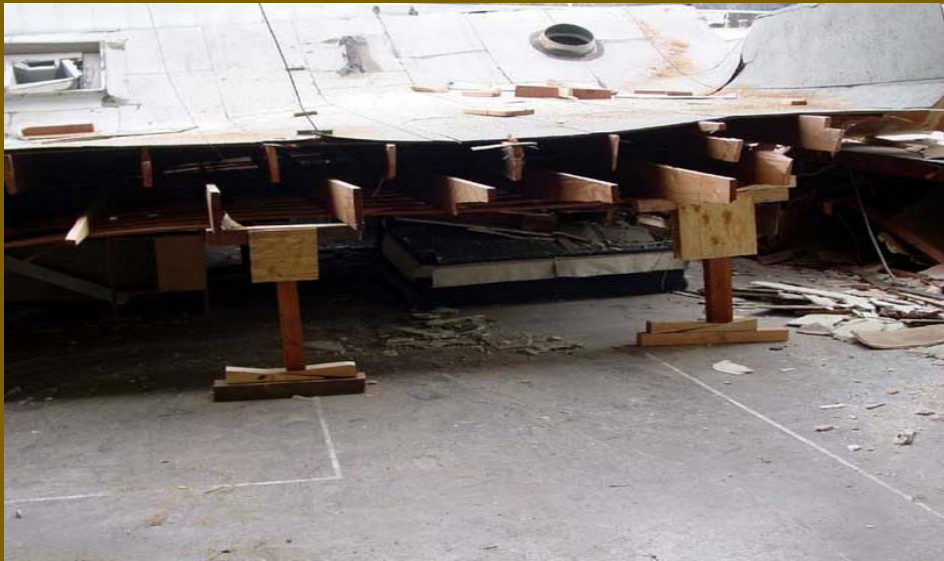
“T” Spot Shore

- Temporary shore only, Initial stabilization.

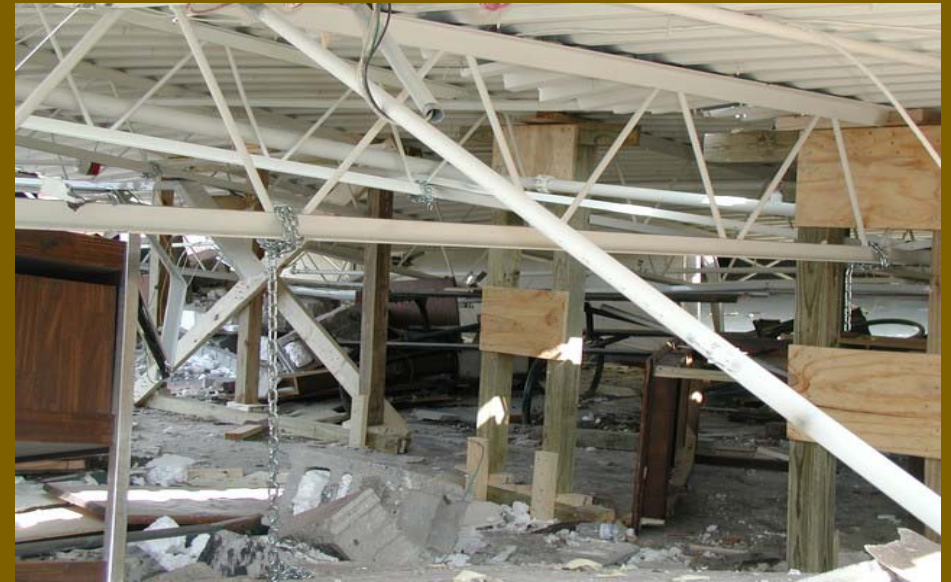
Double “T” Shore

- Temporary shore.

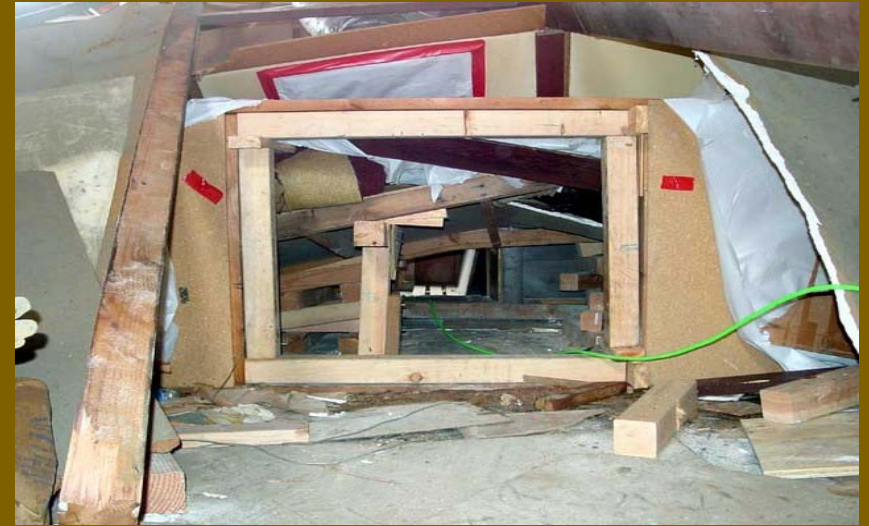
Window Shore

- Header, sole, and two vertical post. sandwiched in between.
- 8 wedges
- 4 triangle gussets

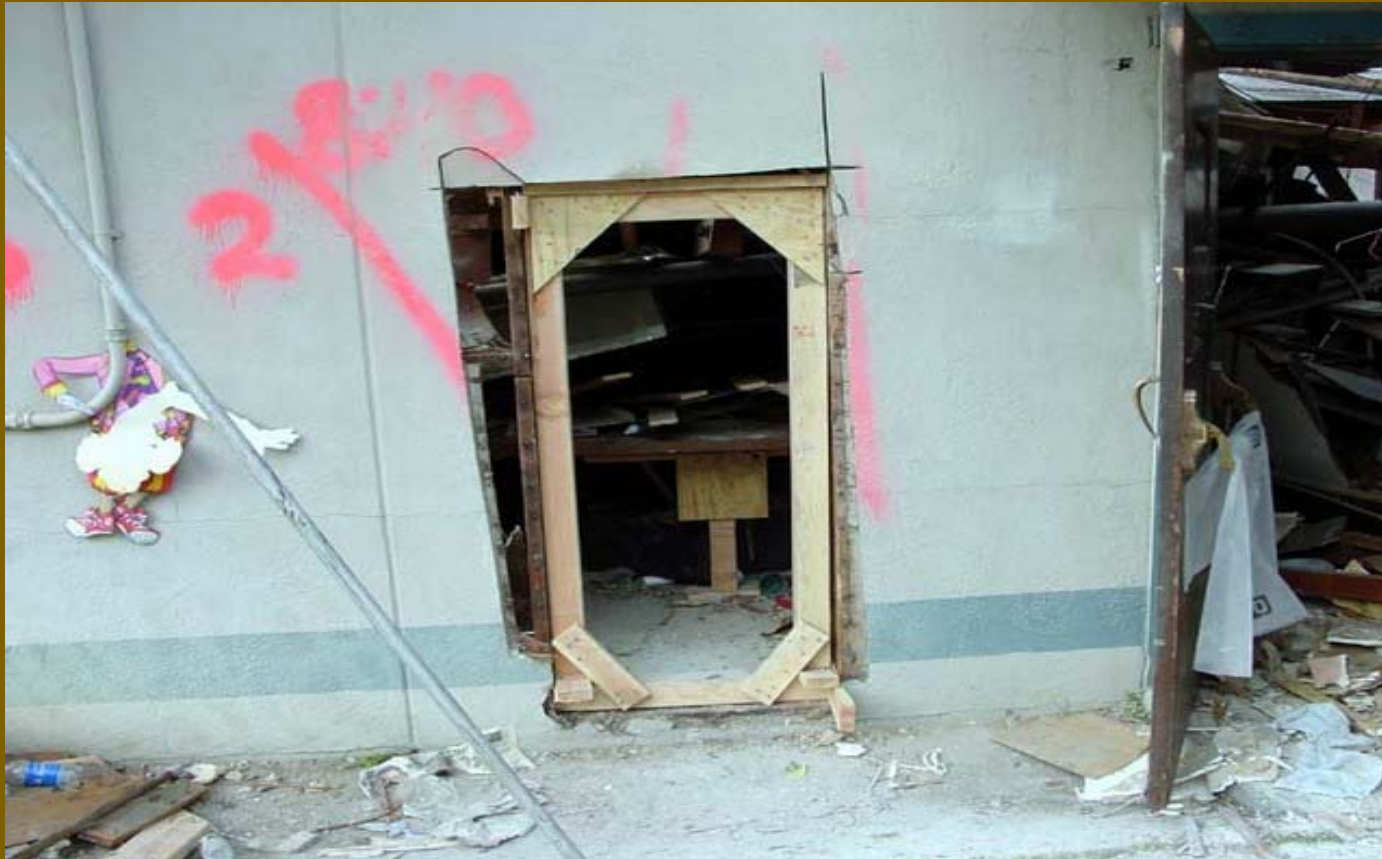
Horizontal Shore

Wall plates and struts should be same length.

- 2 struts
- 2 wall plates
- 2 diagonal braces
- 2 shims as cleats
- 4 wedges
- 2 cleats
- 4 gussets

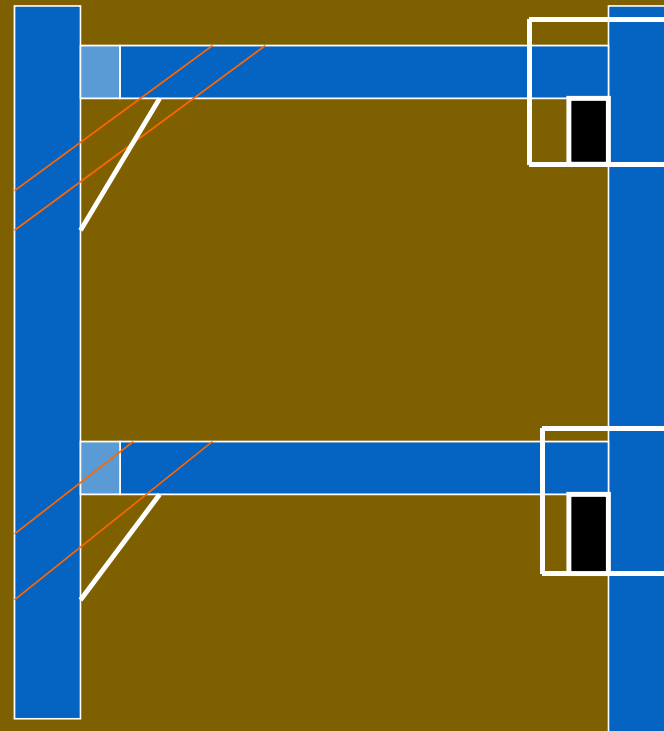
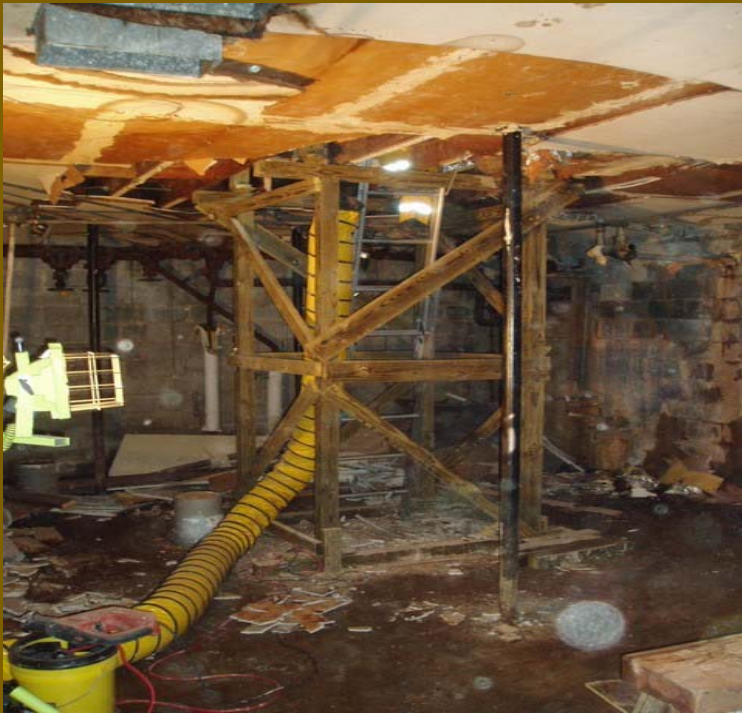
Laced Post Shore

- 4 post
- 2 headers, 2 soles
- 8 braces
- 8 K braces
- 12 gussets
- 8 wedges

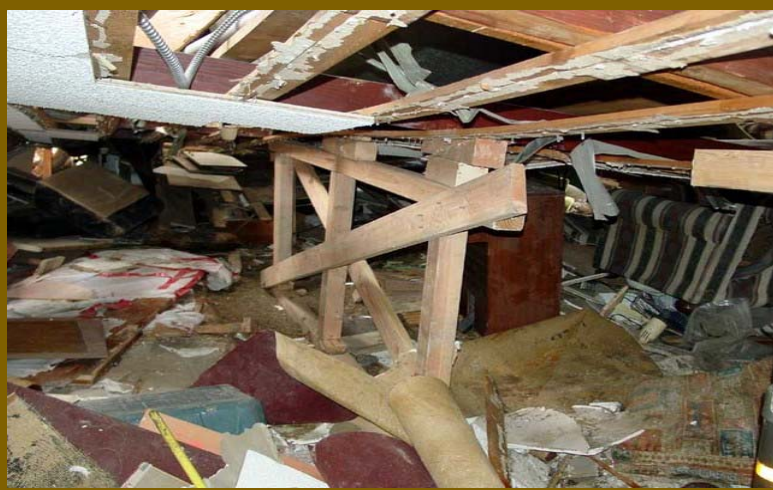
Damaged Floor

- Header and Sole plate
- 3 vertical post
- Midpoint brace
- 2 diagonal brace
- 8 gussets
- 6 wedges
