## بررسی بدتر شدن شکاف تونل کامبرلند

رادار نفوذ کننده در زمین و آزمایش آب کمک می کنند تا بتوان دلایل نشست کف تونل کنتاکی-تنسی را مشخص کرد.

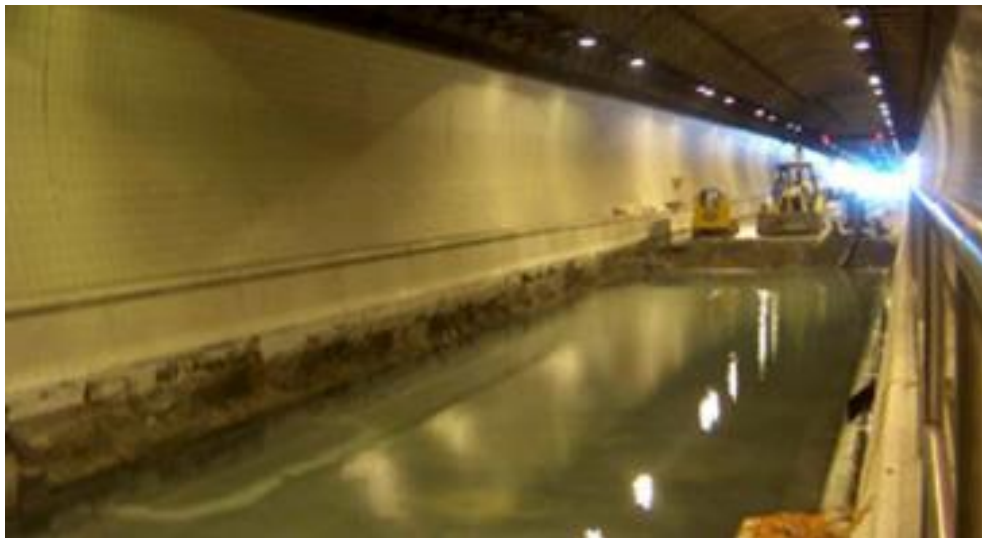
شکل یک. جریان داخلی آب های زیر زمین در منطقه ای در سال ۲۰۰۷ تعمیر شده بود

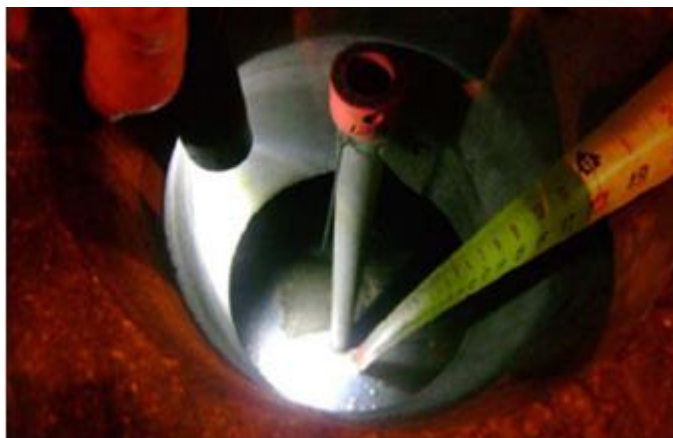
شکل دو. حفره با چهل اینچ عمق در زیر روسازی بتنی

اولین حفره‌ای که پیدا کردند، ۴ فوت عمق و ۳۰ فوت طول داشت. بعضی از مناطق سوراخ دار، در طول هر دو خط امتداد داشتند و ۱ تا ۷۰ فوت در طول، ادامه داشتند. شکل ۲ یک حفره با عمق ۴۰ اینچ واقع شده در زیر خط رانندگی چپ تونل مرز جنوبی را نشان می‌دهد.

ریستر گفت: «روسازی بتنی، اساساً به‌عنوان یک پل، در این مکان‌های حفره‌دار عمل می‌کند.» محاسبات بارگذاری سازه نشان می‌دهد که اگر یک دال بتنی به‌عنوان یک پل طراحی شود، تنها قادر است ۶ فوت قبل از شروع به شکست پابرجا بماند. تنها دلیلی که از فروریزی کامل پیاده‌رو جلوگیری کرده است، میلگردهای تقویتی است که داخل بتن جای گرفته‌اند.

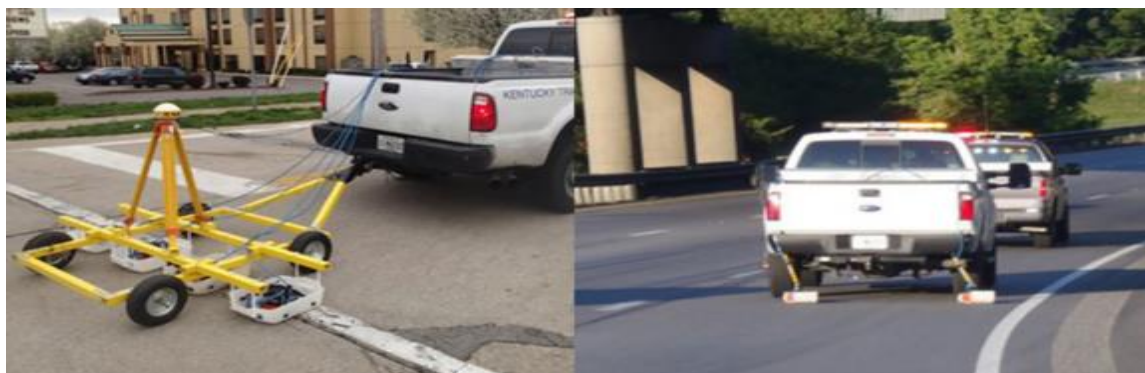
شکل چهار: تجهیزات GPR مورد استفاده برای اسکن تونل Gap کامبرلند.

این تیم، سپس از تکنولوژی GPR، توسعه یافته توسط GSSI، جهت شناسایی مکان و اندازه حفرات یا گودال‌ها استفاده کرد. تجهیزات SIR-۲۰ و SIR-۳۰۰۰، دستگاه‌ها را با یک آنتن ۹۰۰ مگاهرتز کنترل می‌کند و چرخ نقشه برداری برای اسکن از یک انتهای تونل به طرف دیگر در هر دو تونل‌ها، روی خط مرکزی دو فوتی، استفاده می‌شد. در ابتدا، آن‌ها آنتن را با راه رفتن کشیده، اما هنگامی که با تجربه‌تر شدند، تجهیزات را به یک اتومبیل وصل کردند. هر طرف از تونل ۴۶۰۰ متری حدود چهار تا پنج ساعت برای اسکن طول می‌کشد، یا حدود ۱۰ ساعت در کل.

به‌عنوان مثال، شکل ۳ نشان می‌دهد که چگونه GPR حضور حفره‌های متعدد در زیروسازی بتن در تونل مرز شمالی را نشان داد. شکل ۴ تجهیزات GPR را در عمل نشان می‌دهد.
